Introducción

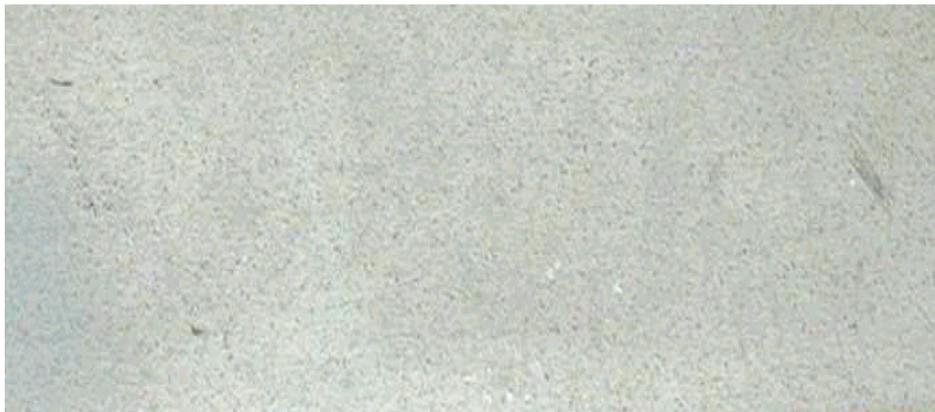
Normalmente, la plancha de acero *galvannealed* tiene una apariencia gris-mate muy uniforme, como se muestra en la Figura 1.

Figura 1: Apariencia normal de la plancha de acero *galvannealed*

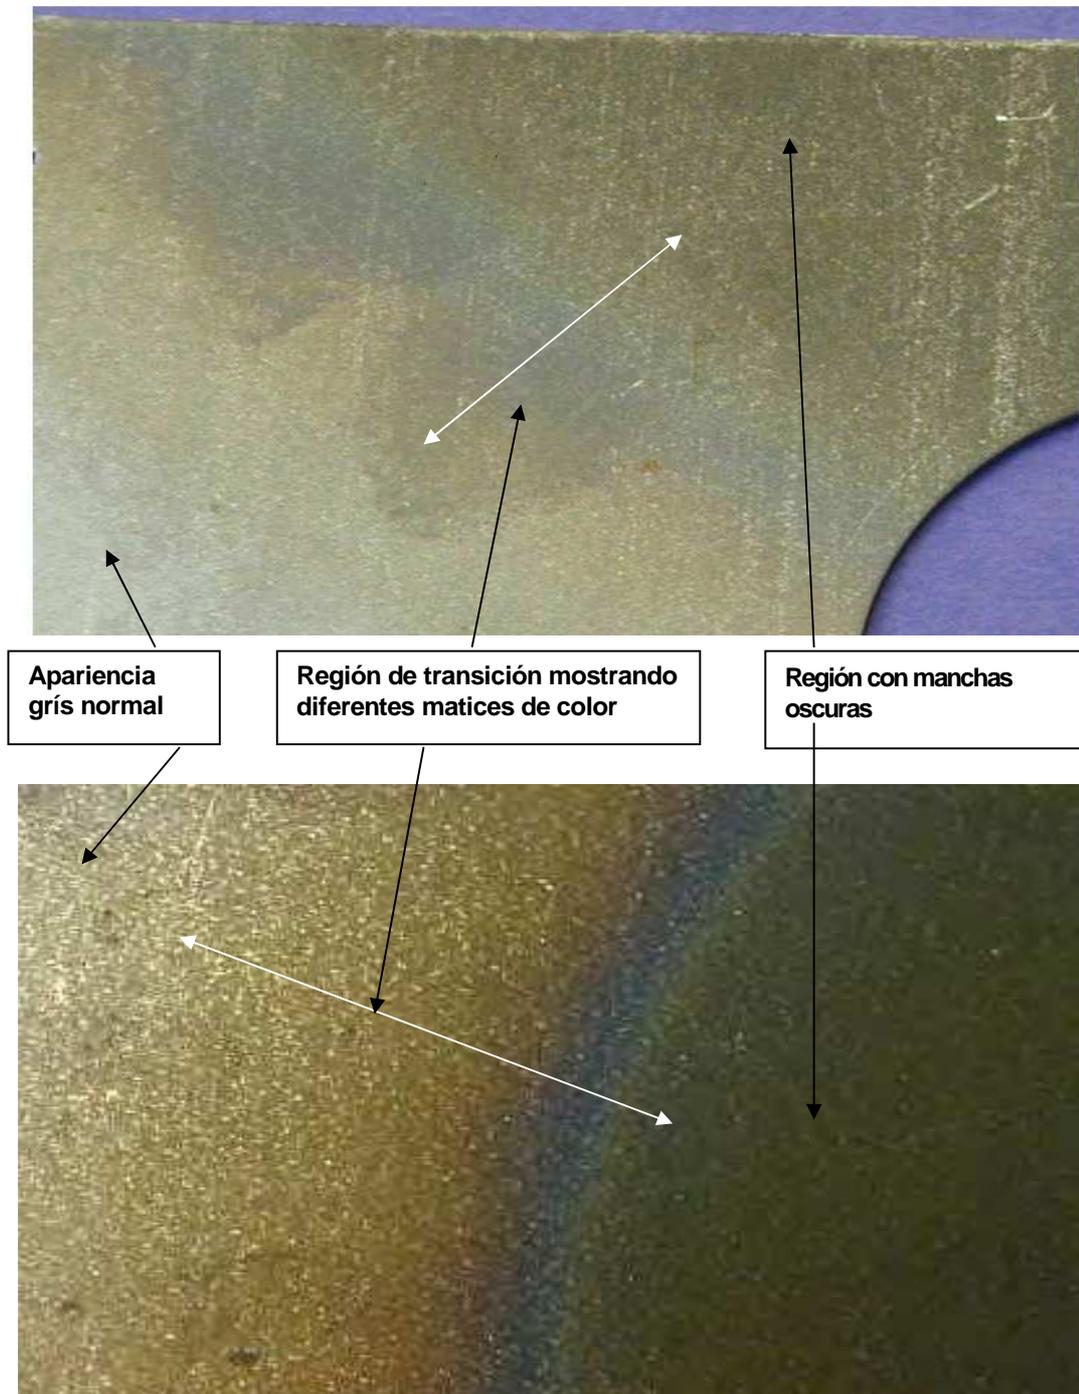
La Figura 2 muestra dos fotografías de recubrimientos *galvannealed* con zonas de manchas oscuras y la transición a una apariencia gris normal.

Figure 2: Manchas oscuras en las planchas de acero *galvannealed*

Independientemente del color o la forma, hay una causa principal para el oscurecimiento. Esta es, la **presencia de humedad**, ya sea por intrusión durante el almacenamiento o transporte o por la condensación entre las bobinas durante el transporte y almacenaje.

Para productos de plancha *galvannealed*, la corrosión del recubrimiento también puede presentarse si las bobinas o paquetes de planchas se humedecen y no hay forma para que sequen. En vez de la formación de corrosión blanca, el primer cambio aparente es la formación de óxido adherente de color negro o gris oscuro. El hierro en el recubrimiento es la razón principal de la naturaleza de este producto de la corrosión- el resultado de un par galvánico localizado en la superficie de la capa de aleación Zn-Fe. La mancha no se forma como polvo suelto, sino como una delgada capa, a menudo continuamente adherente. Su color gris oscuro a negro se asocia con la característica absorción de la luz de la capa delgada de los productos de corrosión. Si la plancha permanece húmeda por largos periodos y se forman grandes cantidades de productos de corrosión, la mancha puede empezar a mostrar la misma corrosión blanca que se observa en planchas galvanizadas con manchas durante el almacenamiento.

1. Como la susceptibilidad de la plancha *galvannealed* para presentar decoloración gris o negra en la superficie, es causada por el ingreso de agua durante el transporte o almacenamiento, o condensación de la humedad en las superficies de las planchas, es muy importante mantener seco el producto. Por ejemplo, cuando una bobina guardada a 21 °C (70°F) en un almacén, es transportada al cliente durante el invierno, existe un alto riesgo de que se produzca condensación entre las bobinas. Si, en las instalaciones del consumidor, la bobina esta almacenada por un periodo de tiempo antes de su uso y no se trata de eliminar la condensación, se pueden formar manchas negras. Por esto, se necesita un cuidado extremo para prevenir la reacción de corrosión que produce manchas oscuras en la superficie. Se deben tomar precauciones al transportar, especialmente en invierno. Si el tiempo de transporte es largo, se deben usar trailers o vagones con sistema de calefacción. El empaque debe ser bueno. Es importante que la planta del consumidor este en buenas condiciones. Además, es importante un control del inventario para asegurar que cualquier bobina específica no se mantenga sin uso por largo tiempo. Para mayor información sobre protección contra las manchas durante el almacenamiento, ver *GalvInfoNote 3.2*

2. Considere la posibilidad de ordenar el producto "aceitado" y luego utilizar buenas prácticas de limpieza con limpiadores alcalinos. La presencia del aceite con inhibidores de corrosión prolongará la vida útil de la plancha *galvannealed*, y ayudar a prevenir las manchas durante el almacenamiento.
