GalvInfoNote **Planchas de Acero con Recubrimiento Metálico Prepintadas para Paneles de Construcción- Garantía de un Buen Comportamiento**

4.2

Rev. 0 Jan-07

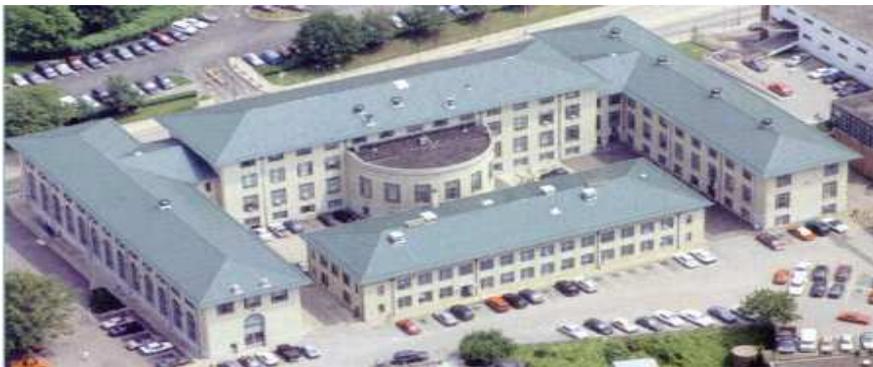
Source: www.mbma.com

Las planchas de acero con recubrimiento metálico prepintadas para construcción han sido utilizadas exitosamente por muchos años. Un indicador de la popularidad de este producto es el gran número de techos construidos acero prepintado en todo Norte América y otras partes del mundo. Un ejemplo de dicha aplicación se ilustra en la siguiente vista fotográfica, donde se muestra como este material puede ser usado de manera sorprendente y efectiva.
